# MOLORAPPORT

## Brandal fiskerihavn – Hareid kommune – Møre og Romsdal fylke

**Tilstandsrapport utarbeidet 2005/2006 :**

## molo1: sørøstre molo i Brandal, Hareid kommune i Møre og Romsdal.

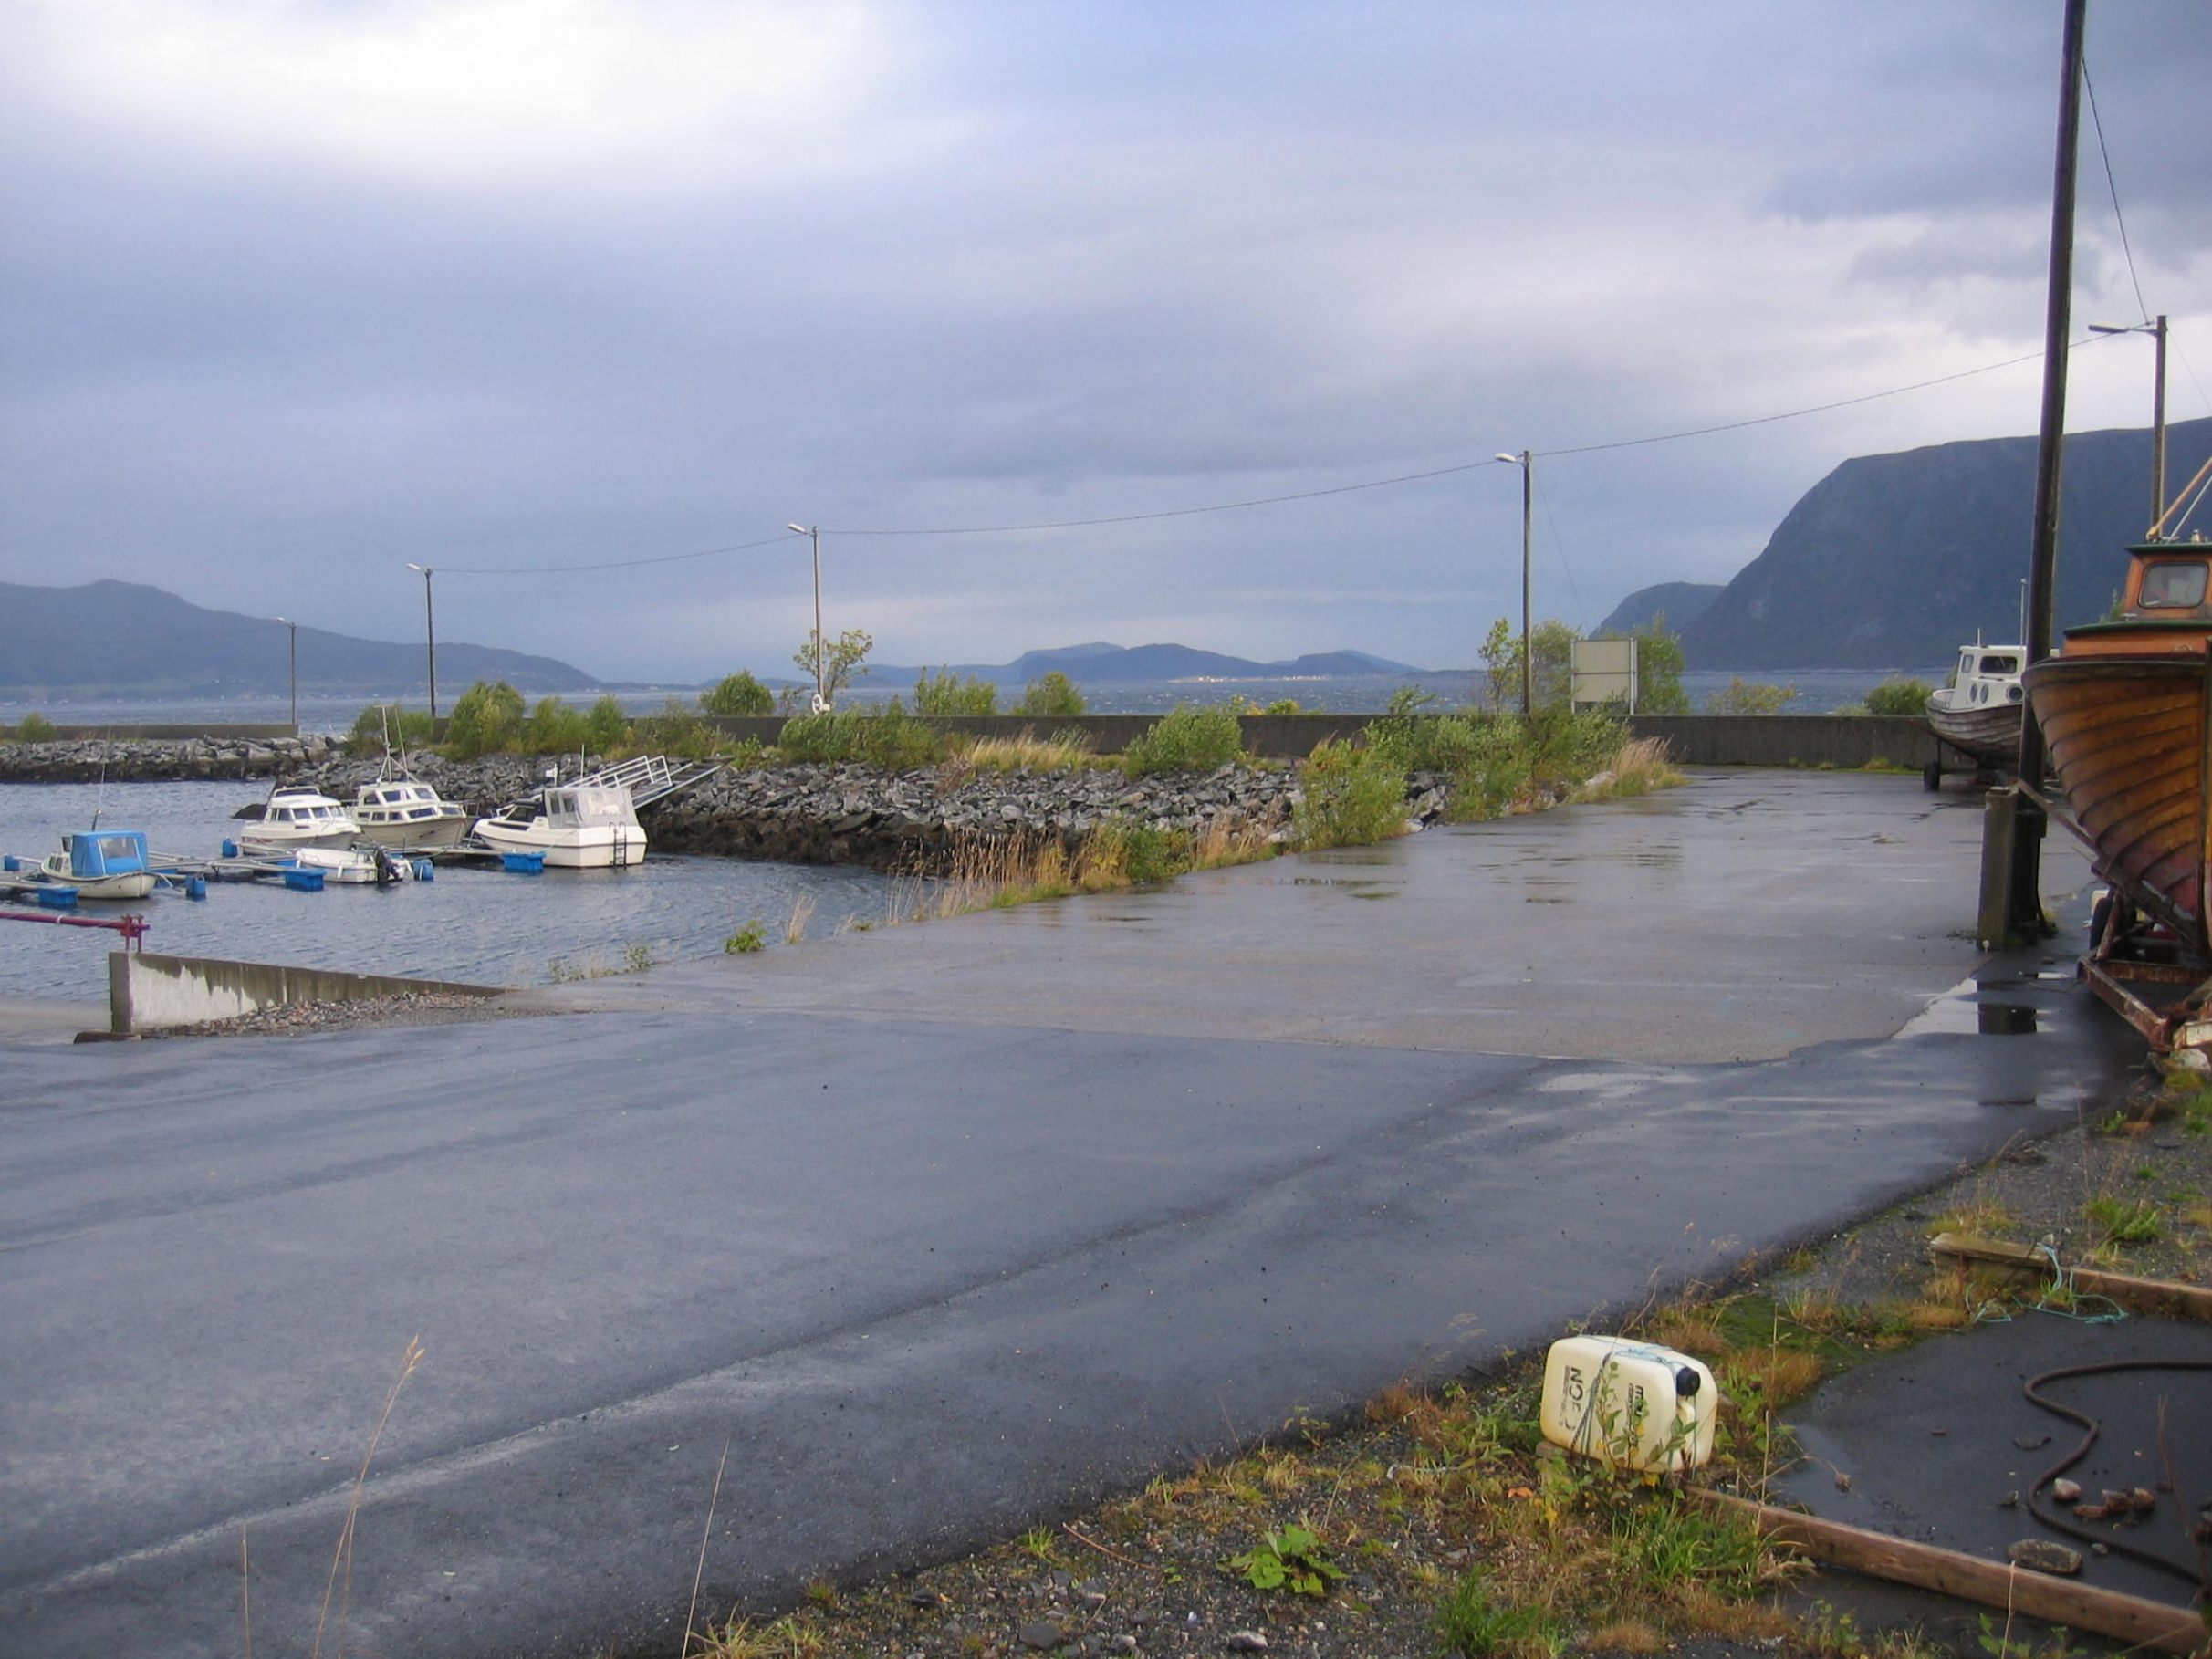
Total investering i Brandal: 2.979.045 (Framregnet til 2007 tall) - Siste investering var i år 1995, antall investeringer er 8 - <a href="#">Lenke til fiskerihavndatabasen</a>			
Type havn:	5. Fritidsflåte / småbåtanlegg		
Molotype:		Beskrivelse:	
Merknader:			
Tilstandsvurdering:	0 = Ingen skade		
Risikovurdering:	Ingen risiko	Utvikling over tid:	Som nemt ovenfor er det ikke registrert noe skadeomfang, derfor er det lite og bemerke.
Konsekvens for havna:	Ingen fare	Hva berøres ved kollaps:	Det er ingen fare for at moloen ødelegges helt, til det er tilstanden meget god.

*Molo 1: Sørøstre molo                      0 = Ingen skade*  
*Molo 2: Nordvestre molo                0 = Ingen skade*

*Det er ingen fare for at moloen ødelegges helt, til det er tilstanden meget god.*
